Technische Info

Turbolader – Prüfung des Kurbelgehäusedrucks (AKN/AFB, Audi/VW)

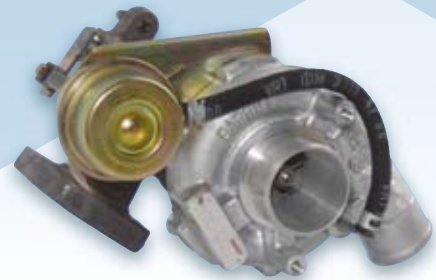
Durch Messung des Kurbelgehäusedrucks beim Wechsel des Turboladers kann bestimmt werden, ob der Ölnebelabscheider gereinigt bzw. ausgetauscht werden muss. Denn ein blockierter Ölnebelabscheider kann Ölverlust am Turbolader verursachen.

Ist der **Ölnebelabscheider blockiert**, so führt dies zu einem zu hohen Druck im Bereich Ölwanne/Kurbelgehäuse. Dies wiederum behindert den Rücklauf des Öles aus dem Turbolader und führt in Folge zum **Ölverlust am Turbolader in Richtung Verdichter und/oder Turbine**, ohne dass ein Fehler am Turbolader selbst vorliegt.

Liegt dieser über 5 Millibar, so muss der Ölnebelabscheider gereinigt werden. Ist hier noch die alte Generation verbaut, muss der Ölnebelabscheider (sitzt im V des Motors) der neuen Generation verbaut werden!

Minuten im Leerlauf laufen. Steigt der Kurbelgehäusedruck hierbei auf größer 5 mbar muss der Ölnebelabscheider gewechselt werden.
