Technische Info

Schäden an Sekundär- luftpumpen (SLP)

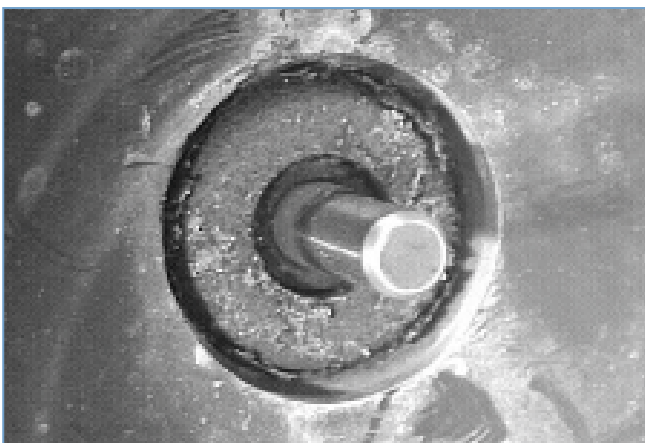
Bei der Überprüfung wird in vielen Fällen festgestellt, dass die Pumpen durch Abgaskondensat oder Wasser zerstört wurden (siehe Abb. 1 und 2).

- Wasser gelangt über undichte Anschlüsse auf der Saugseite in die SLP.
- Kondensat bildet sich, wenn Abgas in die SLP gelangt und dort kondensiert.

Achtung: Wasser, aber mehr noch Kondensat aus den Abgasen, führen als erstes zu Lagerschäden. Geräusche, meist ein heller Pfeifton bei laufender Pumpe direkt

nach dem Kaltstart, sind die Folge. Nach einiger Zeit ist dann auch der elektrische Teil der Pumpe so geschädigt, dass die Pumpe ausfällt.

Abb. 1 Lager sind korrodiert

Achtung: Beim Austausch einer SLP müssen grundsätzlich das ARV und das Elektro-Umschaltventil (EUV) auf Funktion und Dichtheit geprüft werden.

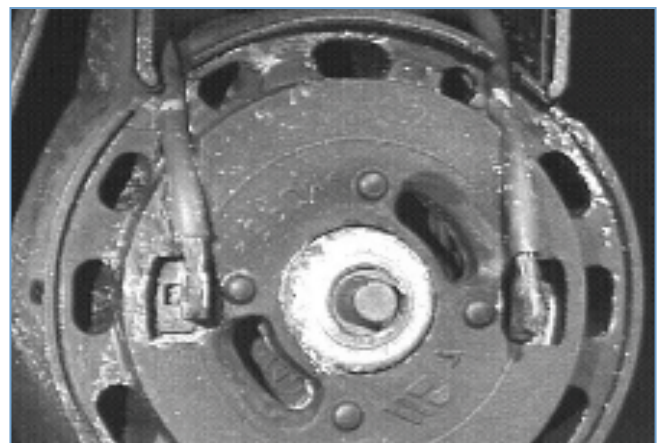
Abb. 2 Kabel, Kontakte und Isolierungen sind regelrecht zerfressen

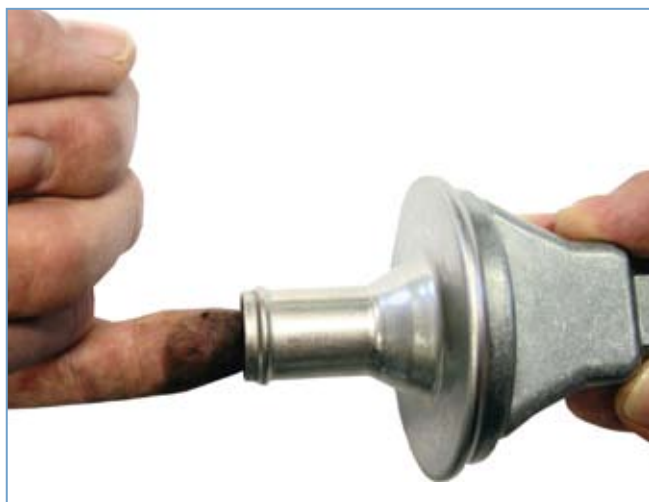
Abb. 3 Einfache Prüfung des Rückschlagventils

1. Lösen Sie am Sekundärluft-Rückschlagventil den Verbindungsschlauch, der zur Sekundärluftpumpe führt.
2. Sind auf dieser Seite des Ventils Ablagerungen vorhanden (Fingerprobe, siehe Abb. 3), ist das Rückschlagventil undicht und muss erneuert werden. In diesem Fall kann die Sekundärluftpumpe bereits geschädigt worden sein.
3. Sekundärluftpumpe prüfen und ggf. ebenfalls erneuern.
