Technical *Info*

Zahnriemenkit CT 1096 K1 am Beispiel : Rover / MG alle 2,0 / 2,5 V6

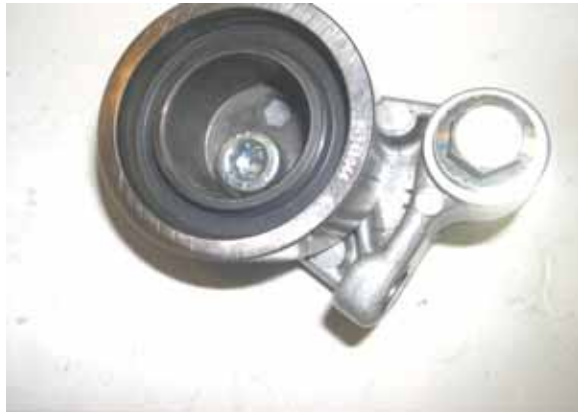
Abb. 1

Die Spannrolle (Abb. 1) verdreht sich im Betrieb auf dem Grundträger. Im weiteren Betrieb gerät der Laufmantel in Kontakt mit dem Grundträger und wird blockiert. (Abb.2)

> Ein Motorschaden kann entstehen!

Zu beachten ist, dass die Rolle auf dem Grundträger nur mit 10 Nm vormontiert ist.

Die Rolle muss nach der Riemenmontage und **Einstellung** durch Festziehen der Montageschraube mit 40 -50 Nm **endgültig fixiert** werden.
